# Progetto no. 1

## Ristrutturazione e Ampliamento delle Infrastrutture Esterne del CCRM

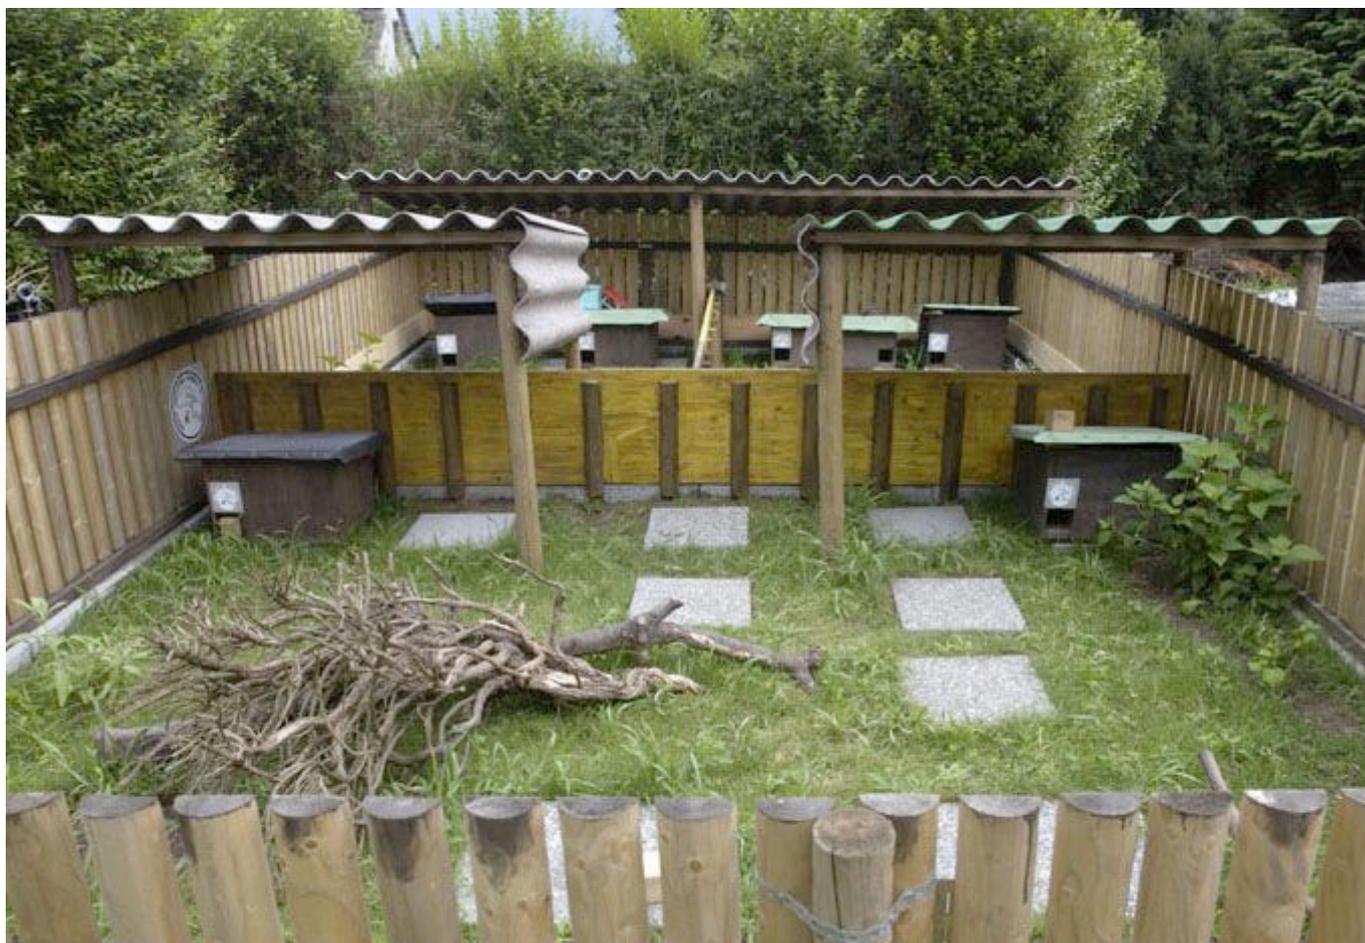
Il recinto esterno del Centro di Cura per Ricci a Maggia (CCRM) è stato costruito nel febbraio del 2002. Allora non presentava nessuna suddivisione e non aveva le tettoie che si vedono nella foto. Aveva al suo interno due mangiatoie e sei dormitori.

Ben presto si è rivelato necessario porvi delle suddivisioni. Ad esempio una madre con cuccioli non deve essere nello stesso recinto con altri ricci. Stessa cosa dicasi di ricci in convalescenza o andicappati. Così, come si vede nella foto in alto, sono state poste delle separazioni dividendo la superficie totale in tre nicchie. Prima ancora però abbiamo dovuto constatare che il nostro recinto è stato costruito nel posto sbagliato: infatti le casette erano al sole. Non è difficile immaginarsi cosa succederebbe se una madre con neonati si trovasse in un dormitorio in estate sotto la stecca del sole. La stessa cosa paradossalmente è valido anche per il periodo invernale quando i ricci sono in letargo. In quel periodo la temperatura del loro corpo scende fino a 4°C. Un dormitorio al sole si scalderebbe e li sveglierebbe per poi ritrovarsi nuovamente al freddo durante la notte. Un riccio ben nutrito possiede abbastanza grasso da svegliarsi due o al massimo tre volte durante l'inverno. Ma oltre ciò le sue riserve sarebbero consumate e non potrebbe più svegliarsi. Quindi i dormitori devono essere all'ombra: il riccio in inverno deve dormire in letargo. È per questo che delle tettoie sono state montate, per tenere i ricci all'ombra.

Grazie agli annuali lavori di manutenzione il recinto si è mantenuto in un buono stato. Dopo sette anni di attività però molte parti incominciarono a marcire. Il colpo di grazia per questo vecchio recinto è stato dato nell'estate del 2008, quando una o più faine si sono presi due cuccioli, cosa mai successa prima. A questo punto è diventato chiaro una ristrutturazione di questa infrastruttura doveva essere fatta.

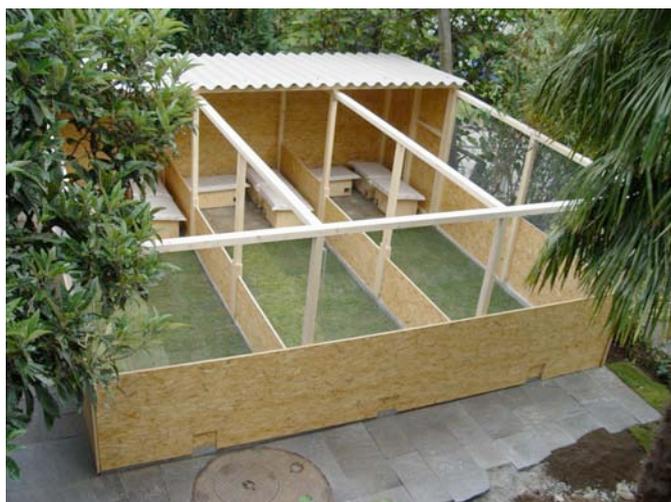
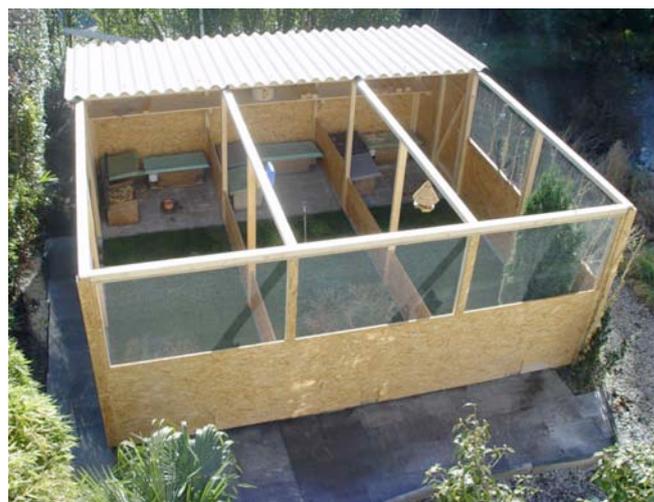
Ecco come si presentano oggi i recinti esterni (vedi foto sopra). Sono stati costruiti nell'autunno del 2008 e sono identici: il recinto nord (a sinistra) ed il recinto sud (a destra), quest'ultimo al posto di quello vecchio. Essi hanno una costruzione modulare, che permette in caso di necessità di allargarli per il passaggio di ricci da una nicchia all'altra. La tettoia permette di poter lavorare di fuori con ogni tempo. Sotto di essa c'è anche la possibilità di deporre materiale ciò che facilita e razionalizza il lavoro giornaliero. Un rubinetto per l'acqua è stato aggiunto in ogni recinto, ciò che facilita anche di molto il lavoro quotidiano per la pulizia delle nicchie.

I recinti hanno una dimensione di 5 x 5.1 m e sono alti 1.9 m cadauno. Le tettoie sono lunghe 5 m, alte 2 m e larghe 1.6 m. Il loro pavimento è formato da 4 x 4 placche di cemento dalle dimensioni di 40 x 40 cm cadauna, inclinate leggermente verso l'erba del recinto. In caso di forti piogge l'acqua non può più scendere verso le casette, come ne era il caso prima con il vecchio recinto, ma viene deviata verso l'erba antistante.

Durante il periodo estivo una rete speciale viene posta sopra il recinto. Ciò per poter impedire alle faine di entrare. La faina, come del resto anche i gatti, non rappresentano un pericolo per i ricci, ma possono tuttavia prendere i loro cuccioli.

Esternamente questi recinti sono stati costruiti in maniera da poter permettere l'accesso anche alle persone disabili, ciò che prima purtroppo non era il caso. Molta gente specialmente scuole visitano il centro. Il periodo migliore per le visite è dalla metà di maggio alla fine di giugno e da settembre fino a Natale.
